GCG.070.89.2023

## RAPORT

**z przeprowadzonych prac interwencyjnych w związku z powstaniem  
nowego zapadliska w korpusie drogowym wybudowanej obwodnicy Bolesława**

Kraków, czerwiec 2023 r.

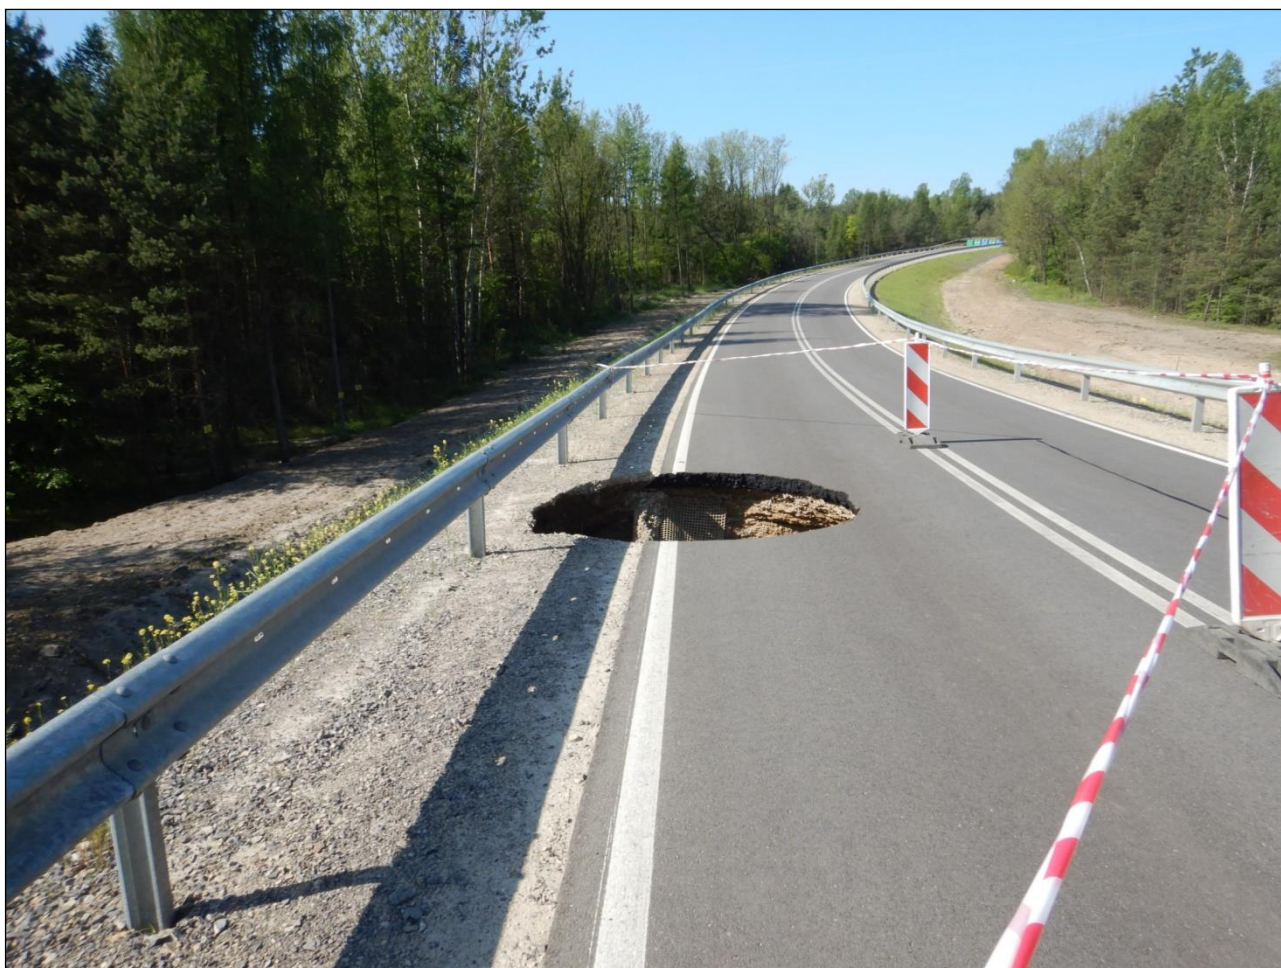
Rys. 2. Lokalizacja zapadliska w korpusie drogi

Droga jest dwujezdniowa i prowadzona na nasypie o zmiennej wysokości (Rys. 2). Zapadnięciu uległy warstwy konstrukcyjne drogi, wzmocnienie podbudo-

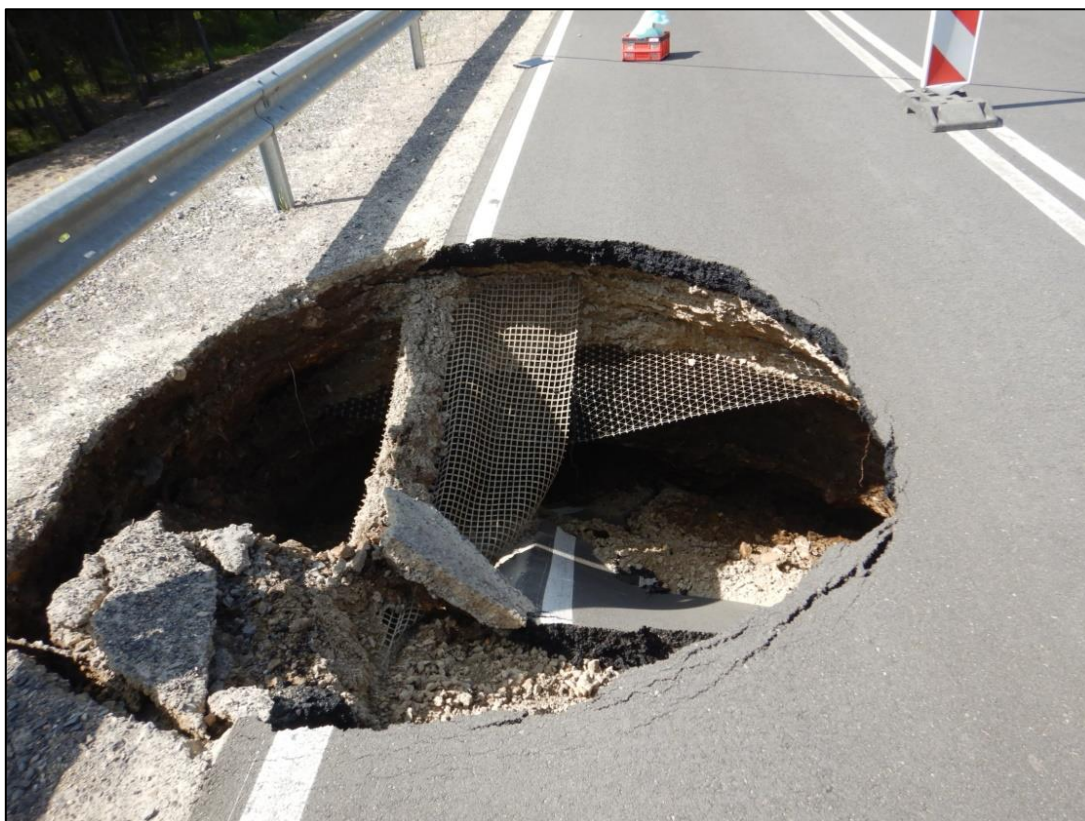
Rys. 3. Zapadnięte warstwy konstrukcyjne drogi

wy oraz nawierzchnia asfaltowa (Rys. 3). Powstałe zapadlisko znajduje się nad i w sąsiedztwie przepustu drogowego, który nie okazuje oznak uszkodzeń poza lokalnymi deformacjami (Rys.4). Zapadlisko na powierzchni znajduje się w osi przepustu, ale lej zapadliska skierowany jest na południe – poza strefę przepustu. Wg informacji Dyrektora ZDP w Olkuszu nad przepustem zostało wykonane żelbetowe wzmocnienie, które jest trwałe i nie uległo przemieszczeniom. Korpus drogowy zbudowany jest z kruszywa, które było sypane cienkimi warstwami z jednoczesnym ich zagęszczaniem. Podczas prowadzonej wizji terenowej obwodnicy Bolesława podobnie jak w raporcie z lutego 2023 roku nie stwierdzono oznak spękań nawierzchni asfaltowej, czy też poboczy drogi. Korpus drogowy poza lokalnymi strefami osunięć typowymi w gruntach sypkich nie wykazuje śladów przemieszczeń czy też deformacji.

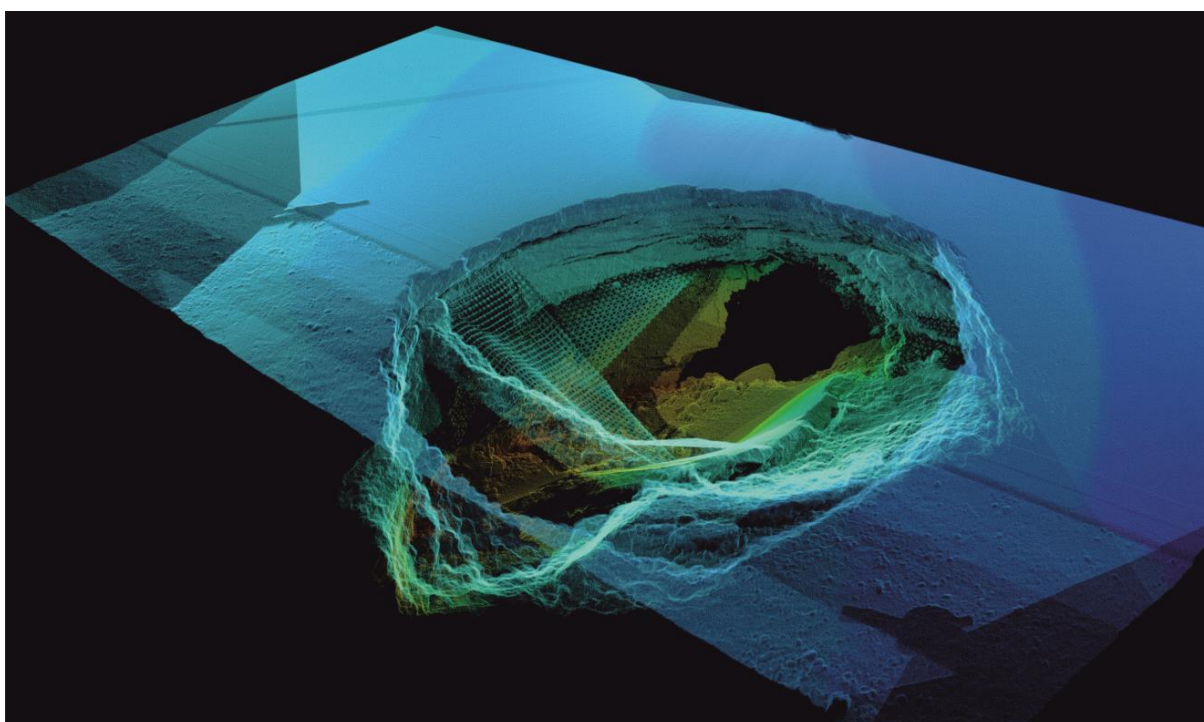
Przeprowadzone pomiary terenowe pozwoliły na oszacowanie szerokości zapadliska od 3,0 do 3,5 m oraz głębokości w przedziale 2,0 - 3,5 m. Szczegółowe dane dotyczące kształtu i rozmiaru zapadliska zobrazowano na rysunkach 7 i 8.

Rys. 7. Widok zapadliska z poziomu korpusu drogowego (wizualizacja danych z naziemnego skaningu laserowego)

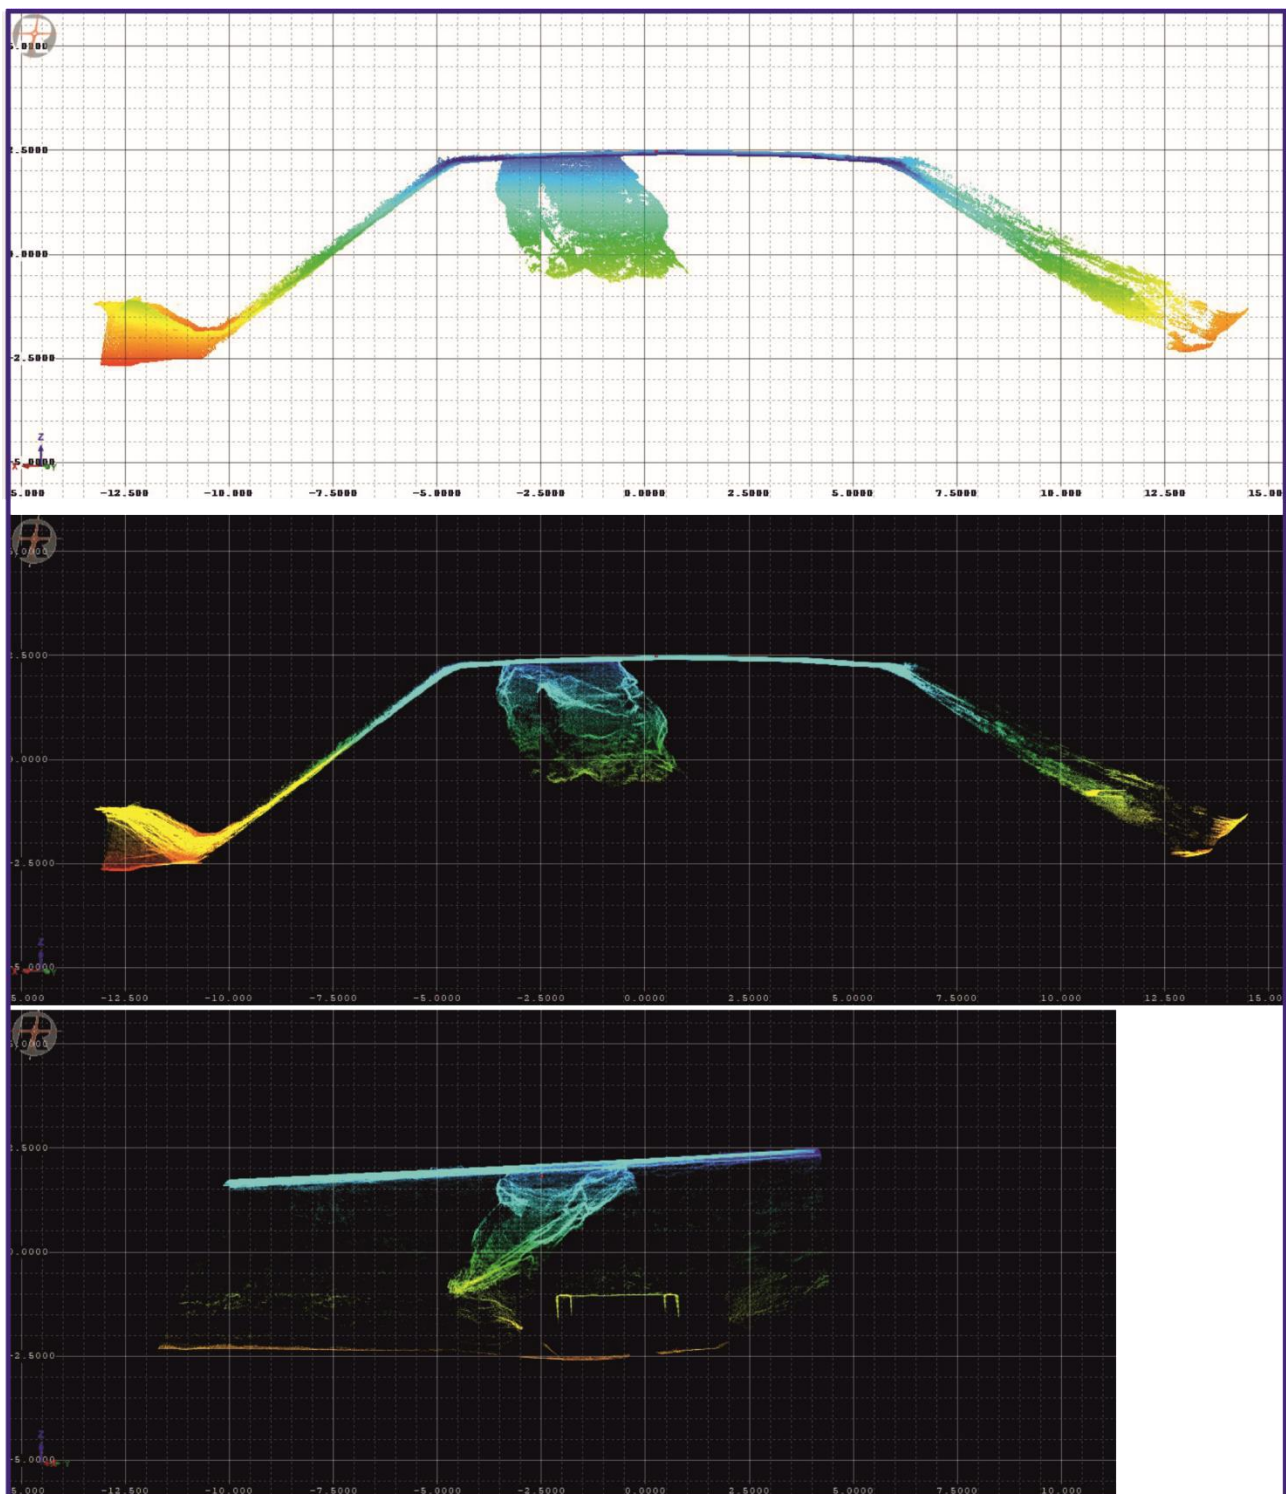
Rys. 8. Parametry morfologiczne zapadliska w obrębie korpusu drogowego (wizualizacja danych z naziemnego skaningu laserowego)

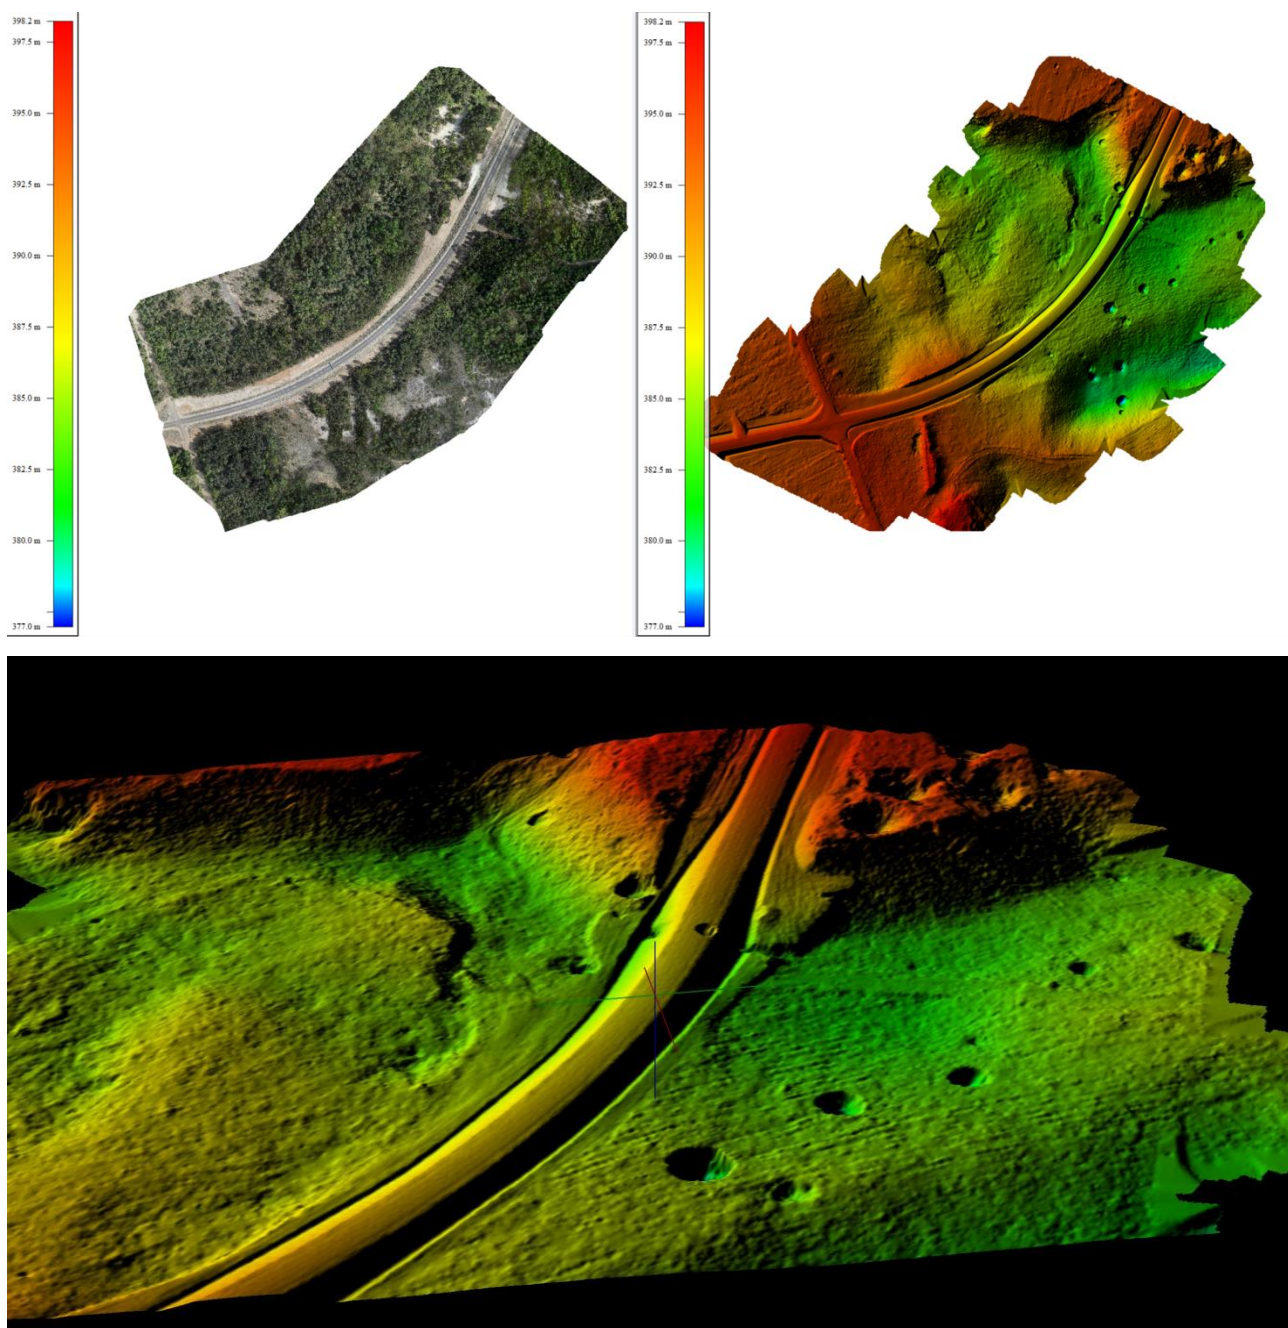
Pomiar fotogrametryczny i skaniny laserowe z użyciem BSP wykazały obecność zapadlisk w początkowym odcinku obwodnicy Bolesława. Są to zarówno sta-

Rys. 9. Obraz zapadlisk w wyniku pomiarów BSP ze skanerem laserowym i kamerą optyczną

Analiza materiałów archiwalnych i obecnie przeprowadzonych badań wskazuje, że rejon drogi w początkowym kilometrażu narażony jest na powstawanie kolejnych zapadlisk. W sąsiedztwie korpusu drogowego występują licznie stare

oraz nowe zapadliska (Rys. 9). Zasypane zapadlisko w sąsiedztwie drogi charakteryzuje się cylindrycznymi spękaniem, które świadczą o możliwym jego uaktywnieniu (Rys. 10).

Ze względu na tak liczne zapadliska stwierdzone w sąsiedztwie drogi ryzyko powstania kolejnych zapadlisk w początkowym odcinku obwodnicy określa się jako duże. Należy prowadzić monitoring obserwacyjny w sąsiedztwie wykonanej inwestycji.

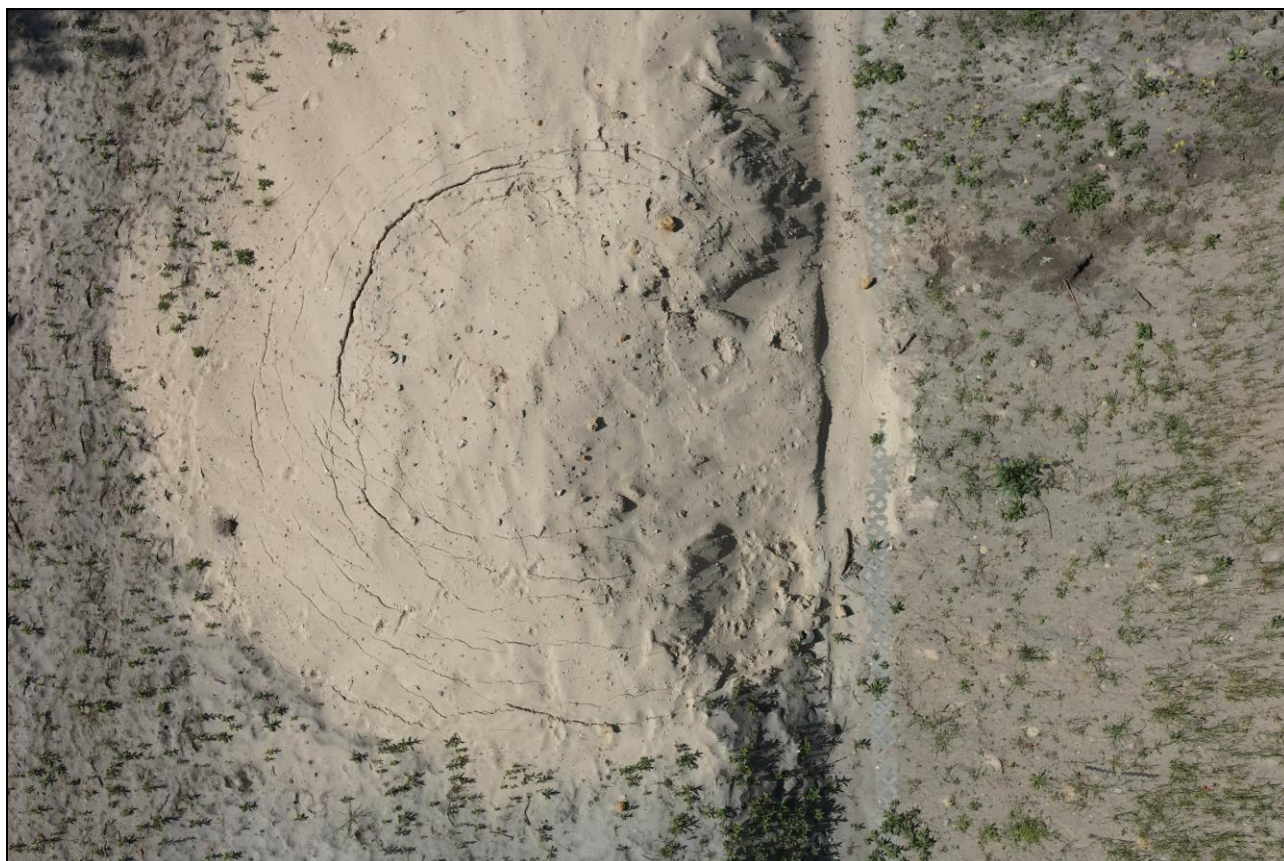
re formy porośnięte drzewami, jak również nowo powstałe zapadliska, z których część została zlikwidowana. Zasypane piaskiem zapadlisko powstałe w lutym 2023 roku w bezpośrednim sąsiedztwie korpusu drogowego charakteryzuje się cylindrycznymi spękaniem, które świadczą o dalszym zapadaniu się gruntu i możliwości jego kolejnego uaktywnienia (Rys. 10).

Rys. 10. Cylindryczne spękania w obrębie zasypanego zapadliska powstałego w lutym 2023 roku
