GCG.070.89.2023

## RAPORT

**z przeprowadzonych prac interwencyjnych w związku z powstaniem  
nowego zapadliska w korpusie drogowym wybudowanej obwodnicy Bolesława**

Kraków, czerwiec 2023 r.

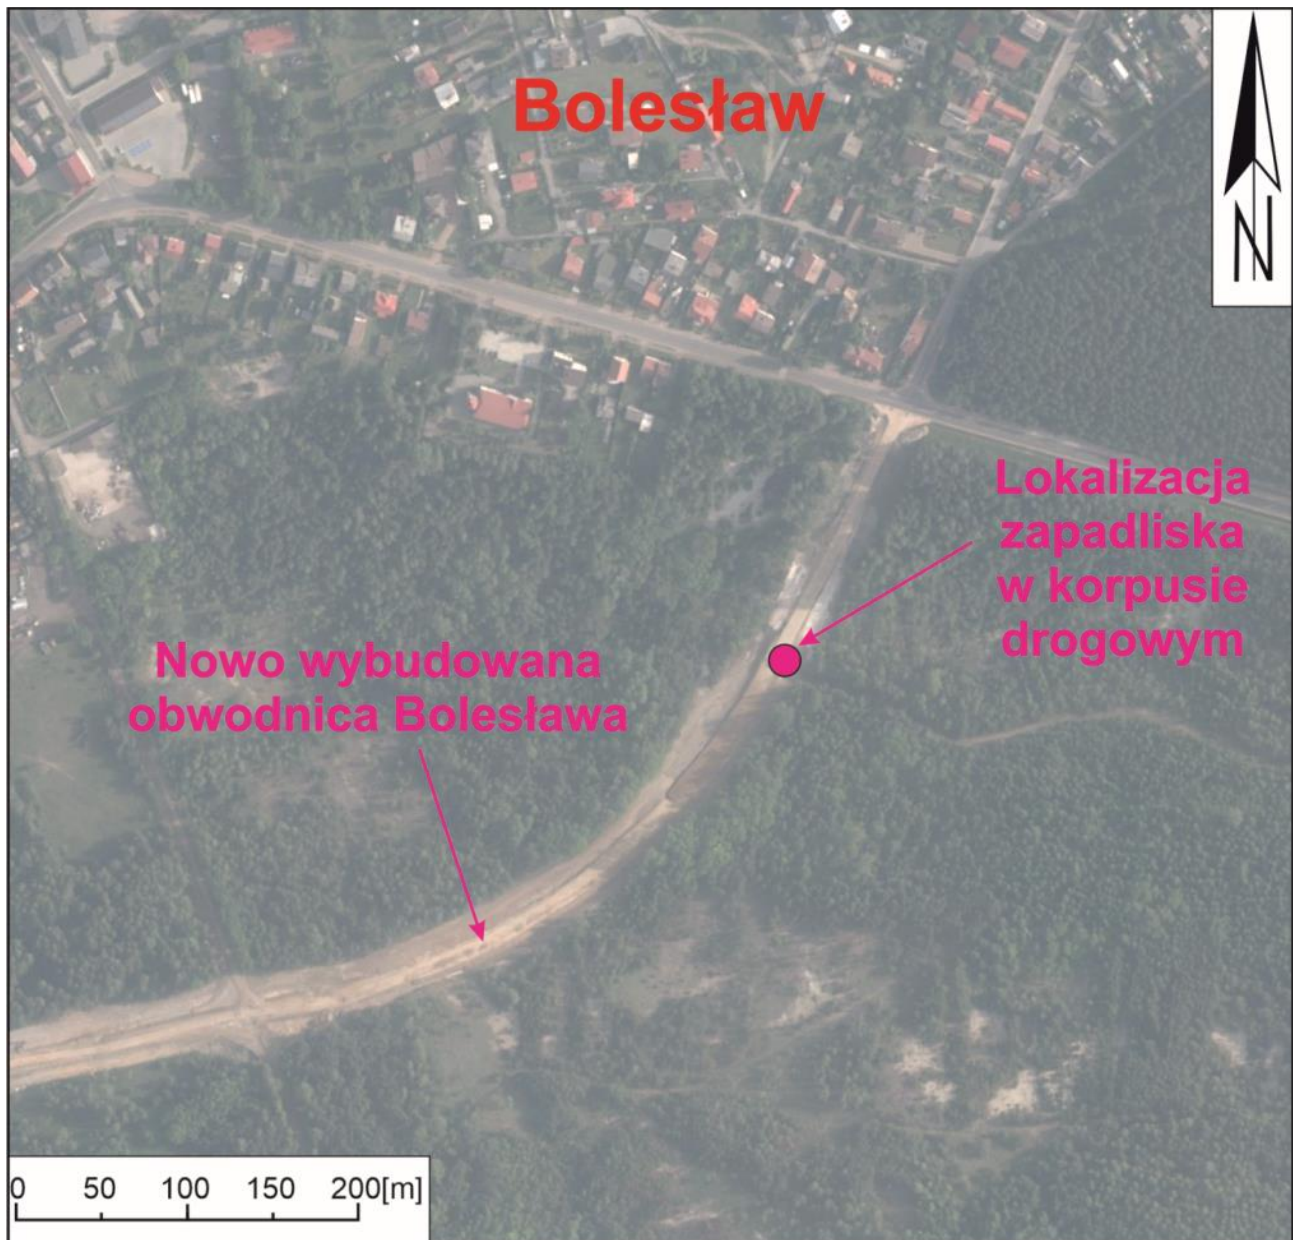
Rys. 1. Lokalizacja zapadliska na podkładzie ortofotomapy

Niniejszy raport sporządzono w związku z powstaniem nowego zapadliska w korpusie drogowym wybudowanej obwodnicy Boleśława. Celem identyfikacji powstałego zapadliska w dniu 31.05.2023 roku została przeprowadzona wizja terenowa. Zapadlisko powstało w miejscowości Boleśław i obejmuje swym zasięgiem korpus drogowy nowo wybudowanej obwodnicy (Rys. 1).

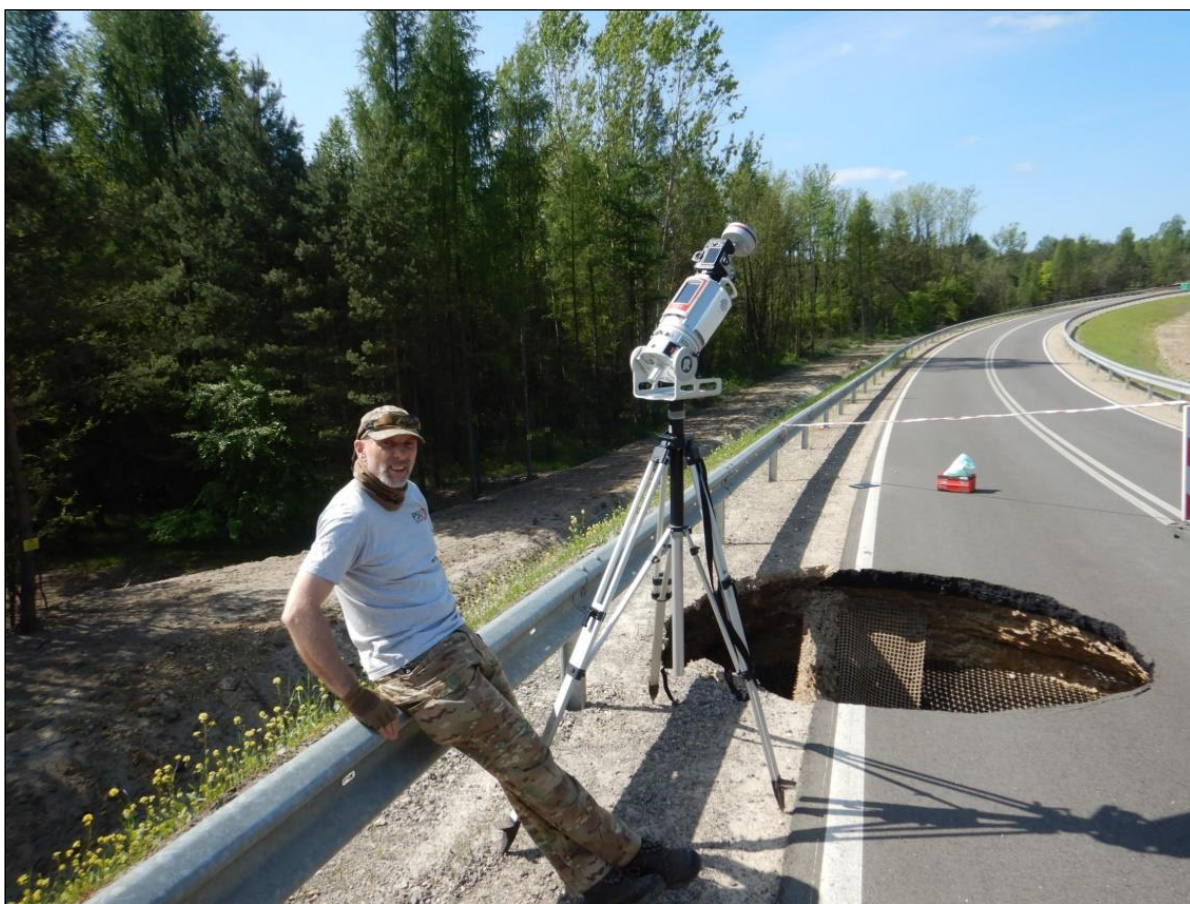
Rys. 5. Pomiary skanerem laserowym

Podczas przeprowadzonej wizji terenowej została sporządzona dokumentacja fotograficzna jak również pozyskano dane za pomocą impulsowego skanera laserowego Riegl VZ-2000i (Rys. 5). Skaner wyposażony był w dwuczęstotliwościowy odbiornik GNSS RTK. Poprawki RTK udostępniane były przez stację referencyjną Reach RS2 korygowaną przez sieć ASG EUPOS ustawioną na obszarze korpusu drogowego. Dokładność wyznaczenia pozycji wynosiła do 2 cm. Rozdzielczość skanowania wynosiła 70 mm/100m. Miało ono na celu szczegółowe określenie wielkości zapadliska, a także jego głębokości.

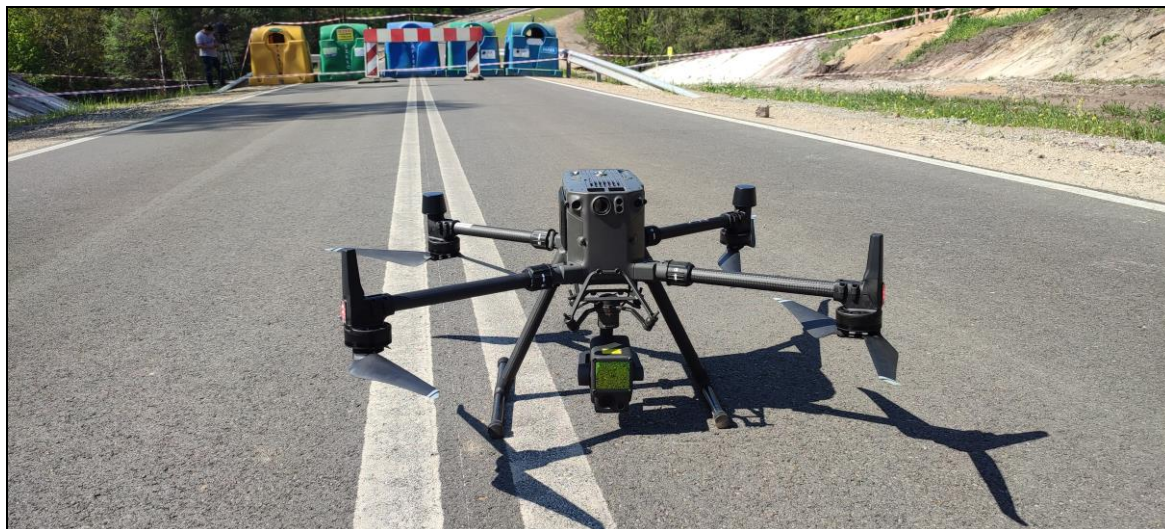
Rys. 6. BSP z zamontowanym skanerem laserowym DJI L1

Dla odcinka obwodnicy o długości ok 500 m przeprowadzono także skanowanie laserowe powierzchni terenu z wykorzystaniem bezzałogowego statku powietrznego-BSP (Rys. 6). Wynikiem pomiaru jest szczegółowy numeryczny model terenu (NMT), na podstawie którego zinventaryzowano zapadliska zlokalizowane w pasie drogowym i terenie przyległym o łącznej powierzchni 14,5 ha. Wykonano
